見える化のススメⅨ

環境配慮型経営の更なる実践を目指して

～次なるステップへの転換に向けての意識改革～

サービス業の 作業改善による省エネ

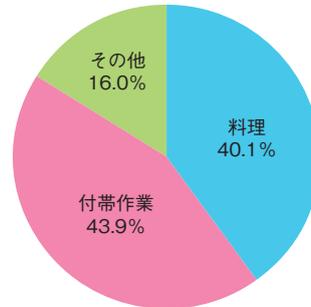
■ 図①／料理人の全体作業時間比率(改善前)

図①に料理人の作業時間比率を示す。付帯作業とは、料理に伴う作業（料理・材料の運搬他）である。この結果より、付帯作業時間が料理に従事する時間より長い事が分かる。

図④に改善後の料理人の全体作業時間比率を示す。改善の結果、下記の通り、料理人の本来の業務で料理時間の比率が増え、付帯作業とその他の比率が減少した。

- 料理：40.1% → 55.6%
- 付帯作業：43.9% → 33.2%
- その他：16.0% → 11.2%

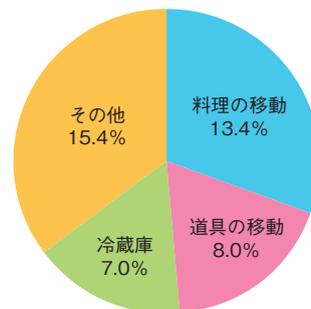
■ 図②／付帯作業の作業時間比率(改善前)

そこで、付帯作業の全体作業時間に対する作業時間比率を調査した（図②）。料理の移動、道具の移動、冷蔵庫に係る作業時間が、それぞれ13.4%、8.0%、7.0%を占める事が分かる。この3つの作業内容の詳細について分析を実施した。ここでは、冷蔵庫に係る時間の分析結果について記載する。

図⑤に改善後の付帯作業の作業時間比率を示す。改善の結果、下記の通り、料理・道具の移動、冷蔵庫の比率が減少した。

- 料理の移動：13.4% → 7.1%
- 道具の移動：8.0% → 4.4%
- 冷蔵庫：7.0% → 5.4%

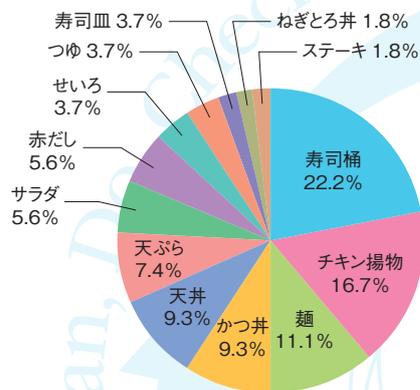
■ 図③／遅れ時間分析

C店では、料理を構成する複数の品目を1つの盆にのせて1つの料理として顧客に提供している。そこで、料理の滞留分析として、最後から2つ目の品目が盆に乗ってから最後の品目が盆に乗るまでの時間（遅れ時間）に着目し、分析を実施した（図③）。その結果、遅れ原因の85.1%が寿司、揚物、煮物であることが判明した。

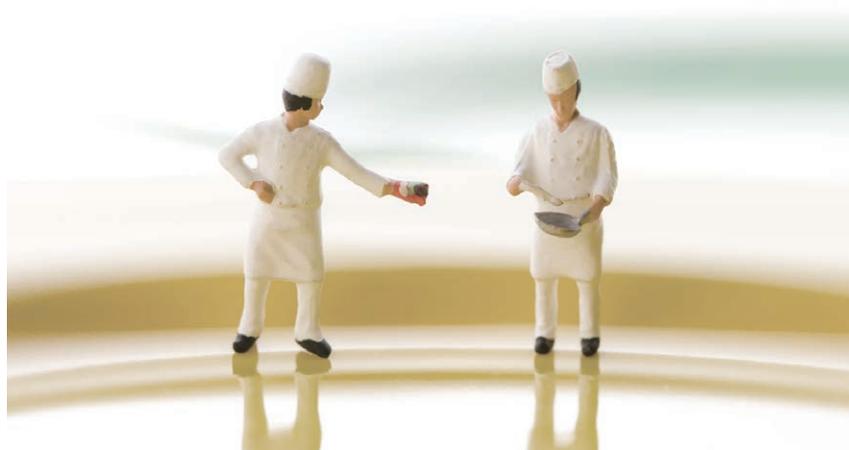
4. 改善策の提案

(1) 料理人とホール係に関する改善点

- ピーク時間帯（12:00～13:00）の体制強化。
- 料理運搬用台車を活用し、ホール係が同時に複数の料理を運搬。

(2) 料理・レイアウトに関する改善点

- 配膳台周辺の道具の配置の見直し（配膳台に複数の盆を重ねて配置、配膳台に盆を置く枚数を4枚から5枚へと増加等）
- 揚場に盛り付けに使う薬味・食器を置く棚を設置。
- 材料名などが書かれたマグネットを冷蔵庫扉に貼り出し。

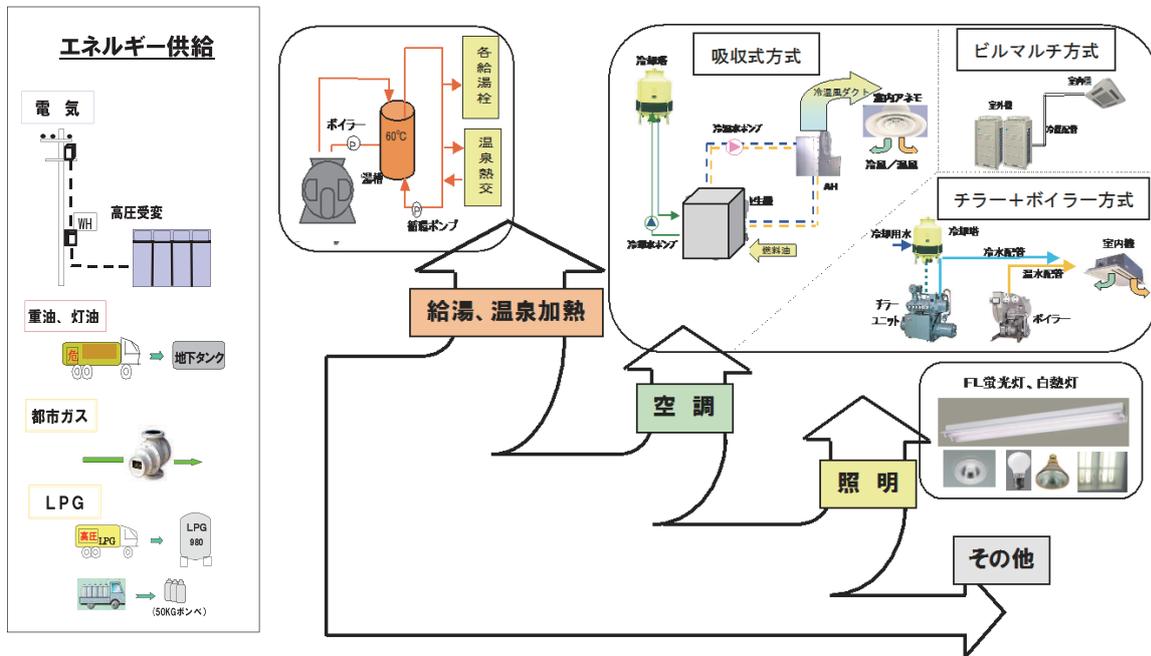
エネルギー消費形態

- 宿泊施設のエネルギー消費の特徴として、給湯・温泉／空調／照明の3部門の比率が大きいことが挙げられる。
- ロビーやコンベンションホール等に装飾用の白熱灯が多く使用されている。
- 時間帯別のエネルギーの使用量は、チェックイン後の夕食時間帯やチェックアウト前が多く、また夜間の使用量も比較的多い。

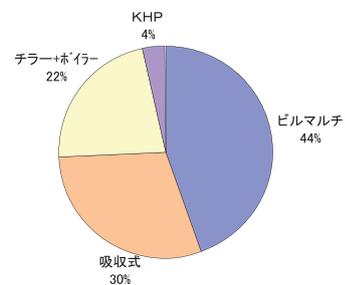
空調方式の採用割合

- 使用エネルギーには電力と油(重油または灯油)やLPG・都市ガスが用いられている。
- 油の貯蔵タンクは地下式であり、老朽化に伴う防災面の不安を抱えている事業所が多い。
- 給湯熱源の多くはボイラー加熱方式で、バイオマスボイラーの導入やガス湯沸し器方式も見られた。
- 空調方式は電気ヒートポンプが約半数で残り半数は吸収式やボイラー暖房など燃焼方式もある。

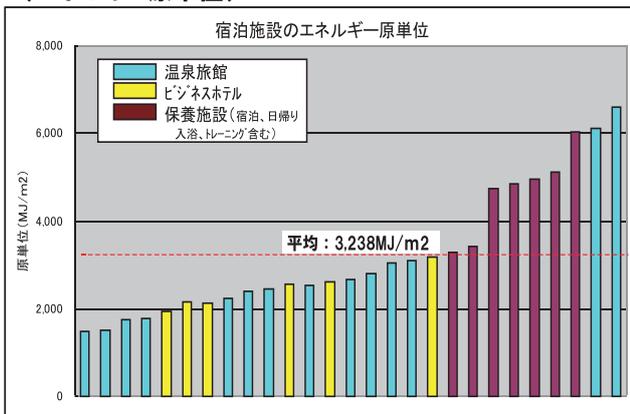
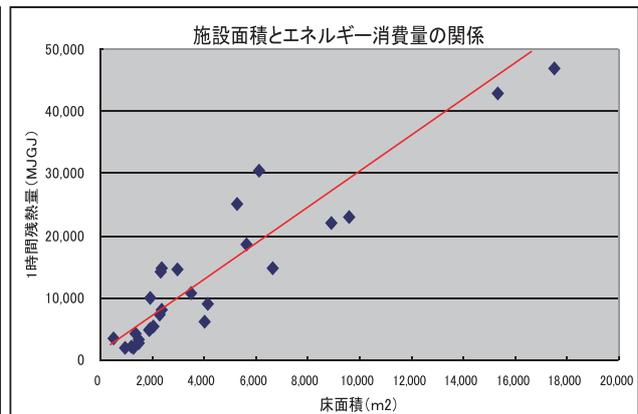
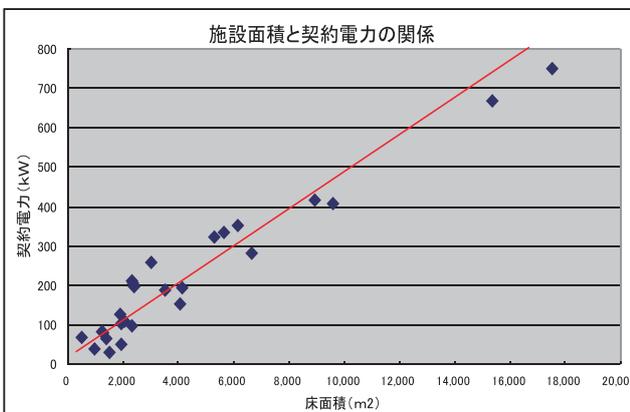
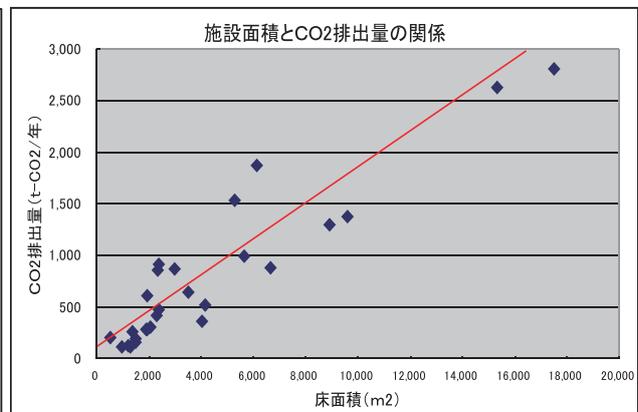
(エネルギー原単位)

- ・エネルギー原単位の範囲は 1,480~6,600 [MJ/m²] で、これらの平均値は 3,238 [MJ/m²] であった。小規模施設のほうが高めの傾向にあり、また原単位は源泉温度や日帰り入浴の有無、レストランの規模などの営業形態にも大きく左右される。
- ・施設面積とエネルギー消費量、CO₂ 排出量、契約電力との間には相関が見られる。

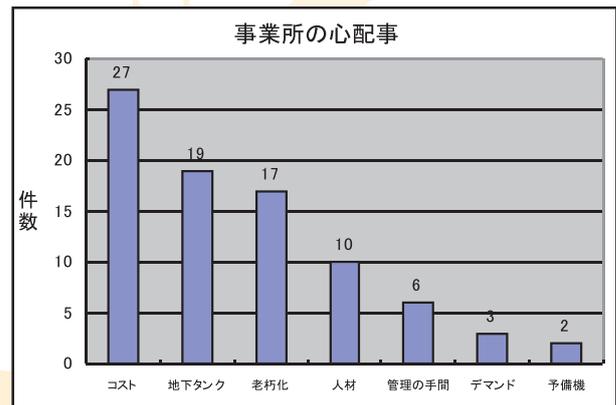
事業者の抱えているエネルギー関連の心配事

- ① 旧式設備、エネルギー価格の上昇でコスト増
- ② 地下タンクに不安がある
- ③ 設備の老朽化で故障の不安がある
- ④ エネルギー管理の人材不足
- ⑤ 空調運用(冷却塔の運転や冷/暖切り替えなど)や危険物、ばい煙発生施設の管理に手間がかかる
- ⑥ デマンド管理が大変である
- ⑦ 空調熱源の予備機がない

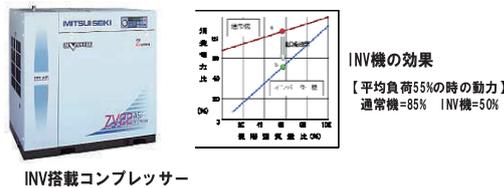
③コンプレッサー更新

■ 対策ポイント 『コンプレッサー本体をINV機に更新し省エネを行う』

- 第7工場のコンプレッサー本体をINV機に更新する

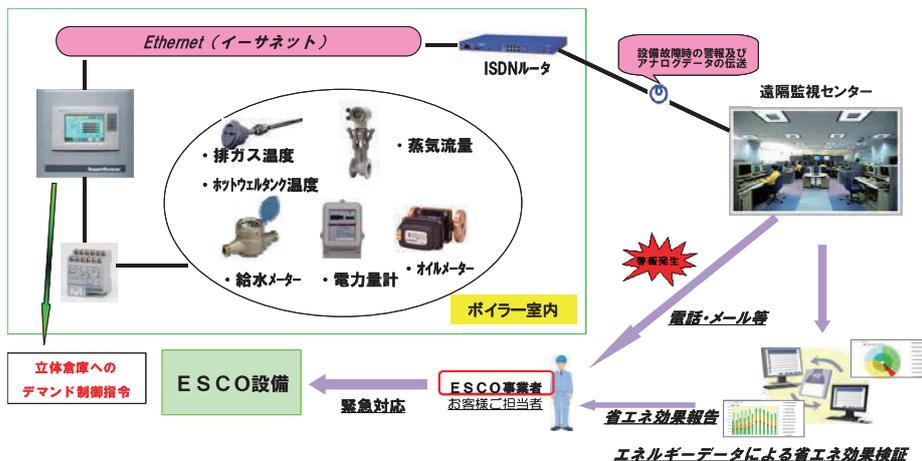
⑥BEMS設置/見える化による運用改善の推進

■ 集中監視装置の導入

- ① 立体倉庫のデマンド制御・エネルギー管理・ボイラー運転状態等を遠隔監視センターにて24時間監視
- ② ボイラー廻りの計測データを収集しているので省エネ効果検証や各負荷への蒸気流量も把握
